Travaux Rénovation écluse

Aléas constatés et subis
au cours des travaux de
rénovation

Saint-Malo : /01/2018

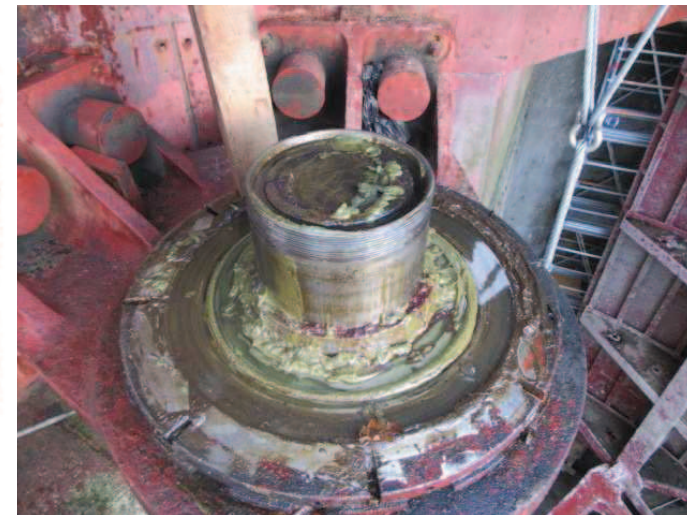
Ovalisation importante et filets endommagés sur pivot supérieur porte Mer côté Saint Malo et Dinard et pivot inférieur porte mer Dinard

=> Nécessité de réaliser un usinage sur place NON PREVU
